Dossier de diagnostics techniques

Pré-rapport de mission de repérage des matériaux et produits contenant de l'amiante avant réalisation de travaux

Référence AMITRAV-E1995157-2301 28 mars 2023

Bien	ERP catégorie 1 à 4
Adresse	Rue du Catelier, Ancienne Hall 27380 CHARLEVAL
Propriétaire	COMMUNE DE CHARLEVAL 1 Place du General de Gaulle 27380 CHARLEVAL
Demandeur	COMMUNE DE CHARLEVAL 1 Place du General de Gaulle 27380 CHARLEVAL

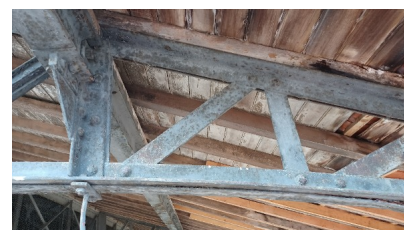
Prélèvement P001
Pièce Extérieur
Localisation Charpente
Matériaux Peintures intumescentes
Date 28 mars 2023
Résultat Absence d'amiante
Commentaire

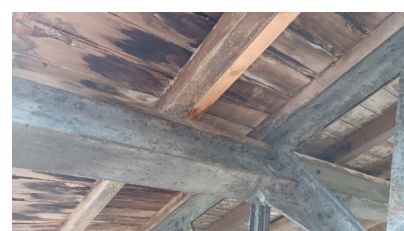
Prélèvement P002
Pièce Extérieur
Localisation Poutres
Matériaux Peintures intumescentes
Date 28 mars 2023
Résultat Absence d'amiante
Commentaire

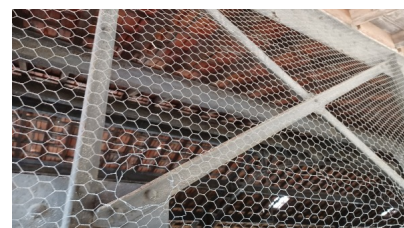
Prélèvement P003
Pièce Extérieur
Localisation Murs - Treillis
Matériaux Peintures intumescentes
Date 28 mars 2023
Résultat Absence d'amiante
Commentaire

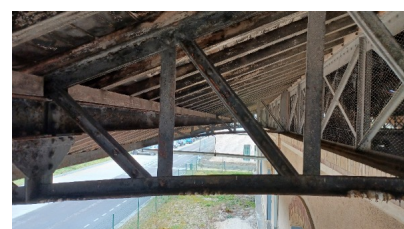
Prélèvement P004
Pièce Extérieur
Localisation Charpente
Matériaux Peintures intumescentes
Date 28 mars 2023
Résultat Absence d'amiante
Commentaire

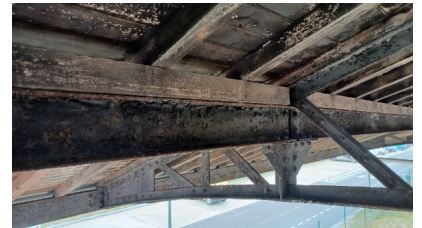
Prélèvement P005
Pièce Extérieur
Localisation Poutres
Matériaux Peintures intumescentes
Date 28 mars 2023
Résultat Absence d'amiante
Commentaire

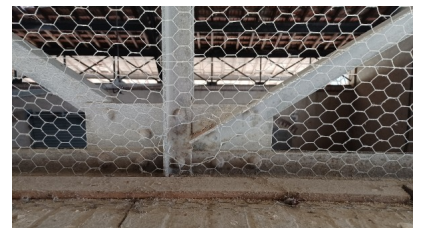
Prélèvement P006
Pièce Extérieur
Localisation Murs - Treillis
Matériaux Peintures intumescentes
Date 28 mars 2023
Résultat Absence d'amiante
Commentaire

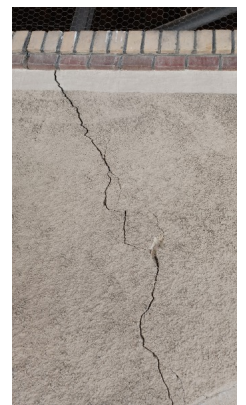
Prélèvement P007
Pièce Extérieur
Localisation Façades
Matériaux Enduits extérieurs (projetés, lissés ou talochés)
Date 28 mars 2023
Résultat Absence d'amiante
Commentaire

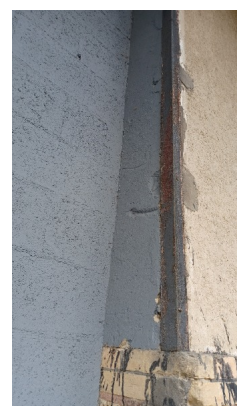
Prélèvement P008
Pièce Extérieur
Localisation Façades - embrasures
Matériaux Enduits extérieurs (projetés, lissés ou talochés)
Date 28 mars 2023
Résultat Absence d'amiante
Commentaire

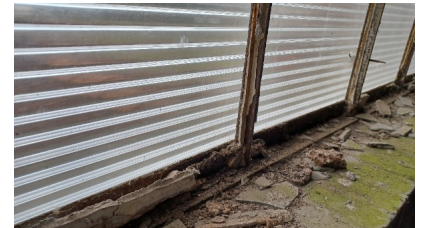
Prélèvement P009
Pièce RDC - Hall
Localisation Fenêtres Haute
Matériaux Joints de mastic de vitrage
Date 28 mars 2023
Résultat Absence d'amiante
Commentaire

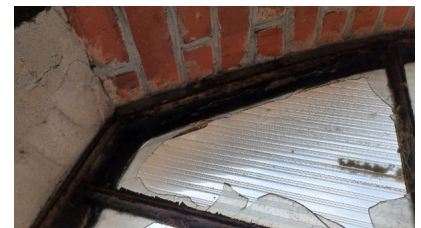
Prélèvement P010
Pièce RDC - Hall
Localisation Fenêtres Haute - Bâti
Matériaux Dispositifs anti condensation (peintures, films, etc.)
Date 28 mars 2023
Résultat Absence d'amiante
Commentaire

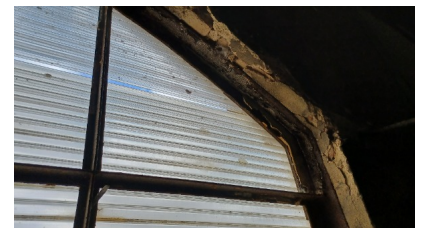
Prélèvement P011
Pièce RDC - Hall
Localisation Fenêtres Haute
Matériaux Joints de mastic de vitrage
Date 28 mars 2023
Résultat Absence d'amiante
Commentaire

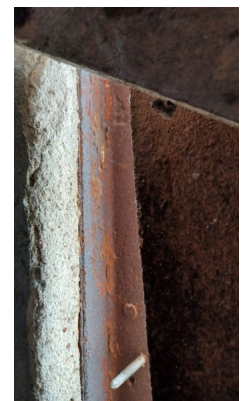
Prélèvement P012
Pièce RDC - Hall
Localisation Fenêtres Haute - Bâti
Matériaux Dispositifs anti condensation (peintures, films, etc.)
Date 28 mars 2023
Résultat Absence d'amiante
Commentaire

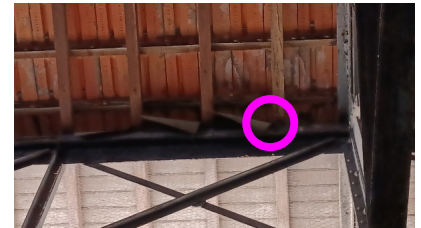
Prélèvement P013
Pièce RDC - Hall
Localisation Entre Charpente et Treillis
Matériaux Pare-pluie Type bitumineuse
Date 28 mars 2023
Résultat Absence d'amiante
Commentaire

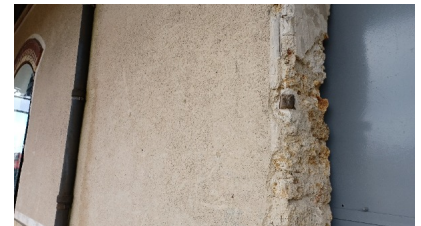
Prélèvement P014
Pièce Extérieur
Localisation Façades
Matériaux Enduits extérieurs (projetés, lissés ou talochés)
Date 28 mars 2023
Résultat Absence d'amiante
Commentaire

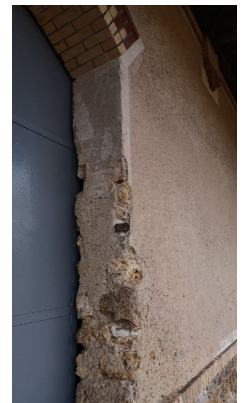
Prélèvement P015
Pièce Extérieur
Localisation Façades - embrasures
Matériaux Enduits extérieurs (projetés, lissés ou talochés)
Date 28 mars 2023
Résultat Absence d'amiante
Commentaire

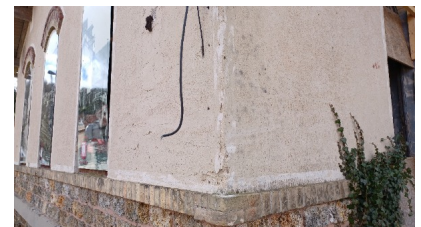
Prélèvement P016
Pièce Extérieur
Localisation Façades
Matériaux Enduits extérieurs (projetés, lissés ou talochés)
Date 28 mars 2023
Résultat Absence d'amiante
Commentaire

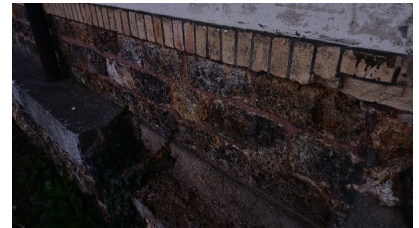
Prélèvement P017
Pièce Extérieur
Localisation Soubassement Pierres
Matériaux Enduits de jointement
Date 28 mars 2023
Résultat Absence d'amiante
Commentaire

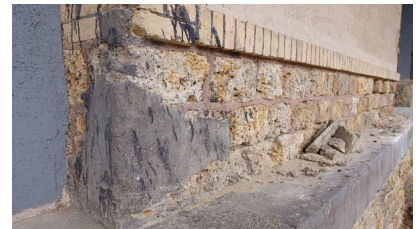
Prélèvement P018
Pièce Extérieur
Localisation Soubassement Pierres
Matériaux Enduits de jointement
Date 28 mars 2023
Résultat Absence d'amiante
Commentaire

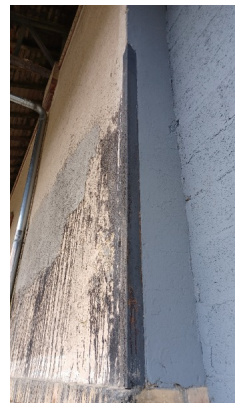
Prélèvement P019
Pièce Extérieur
Localisation Embrasures - montants
Matériaux Dispositifs anti condensation (peintures, films, etc.)
Date 28 mars 2023
Résultat Absence d'amiante
Commentaire

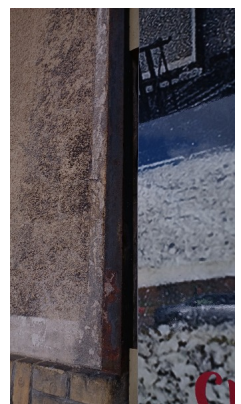
Prélèvement P020
Pièce Extérieur
Localisation Embrasures - montants
Matériaux Dispositifs anti condensation (peintures, films, etc.)
Date 28 mars 2023
Résultat Absence d'amiante
Commentaire

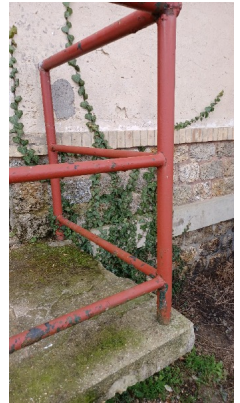
Prélèvement P021
Pièce Extérieur
Localisation Garde corps (Escalier)
Matériaux Dispositifs anti condensation (peintures, films, etc.)
Date 28 mars 2023
Résultat Absence d'amiante
Commentaire

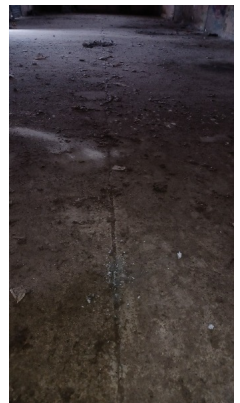
Prélèvement P022
Pièce RDC - Hall
Localisation Sol
Matériaux Ragréages
Date 28 mars 2023
Résultat Absence d'amiante
Commentaire

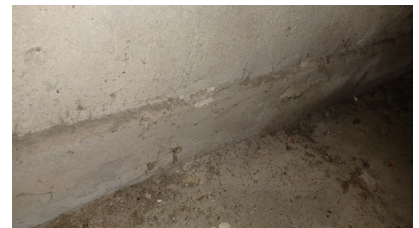
Prélèvement P023
Pièce RDC - Hall
Localisation Plinthes
Matériaux Enduits à base de ciment, lissés ou talochés (ragréage, débullage, lissage)
Date 28 mars 2023
Résultat Absence d'amiante
Commentaire

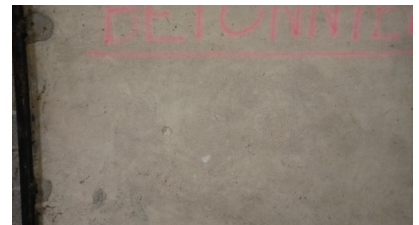
Prélèvement P024
Pièce RDC - Hall
Localisation Murs
Matériaux Enduits à base de plâtre ou ciment projetés, lissés ou talochés
Date 28 mars 2023
Résultat Absence d'amiante
Commentaire

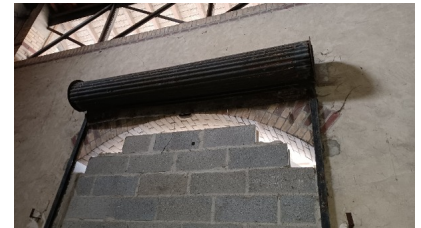
Prélèvement P025
Pièce RDC - Hall
Localisation Volet roulant de porte
Matériaux Dispositifs anti condensation (peintures, films, etc.)
Date 28 mars 2023
Résultat Absence d'amiante
Commentaire

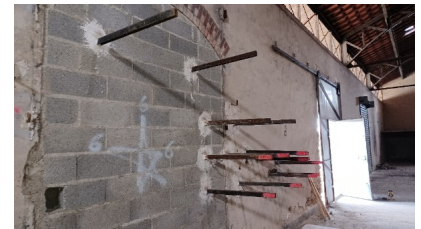
Prélèvement P026
Pièce RDC - Hall
Localisation Support
Matériaux Dispositifs anti condensation (peintures, films, etc.)
Date 28 mars 2023
Résultat Absence d'amiante
Commentaire

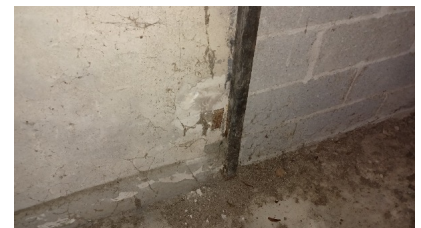
Prélèvement P027
Pièce RDC - Hall
Localisation Portes - Support - Scellement
Matériaux Enduits à base de plâtre ou ciment projetés, lissés ou talochés
Date 28 mars 2023
Résultat Absence d'amiante
Commentaire

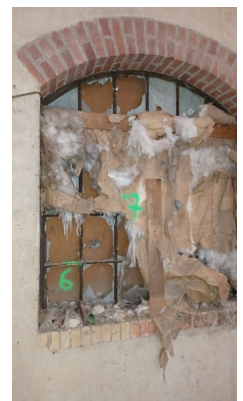
Prélèvement P028
Pièce RDC - Hall
Localisation Fenêtre Basse
Matériaux Joints de mastic de vitrage
Date 28 mars 2023
Résultat Absence d'amiante
Commentaire

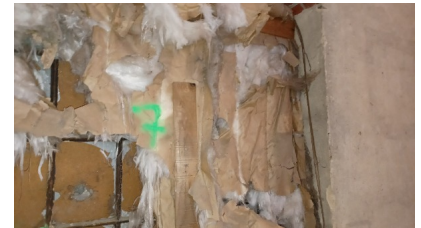
Prélèvement P029
Pièce RDC - Hall
Localisation Fenêtre - Isolation
Matériaux Pare-vapeur
Date 28 mars 2023
Résultat Absence d'amiante
Commentaire

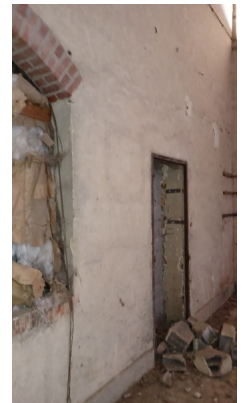
Prélèvement P030
Pièce RDC - Hall
Localisation Murs
Matériaux Enduits à base de plâtre ou ciment projetés, lissés ou talochés
Date 28 mars 2023
Résultat Absence d'amiante
Commentaire

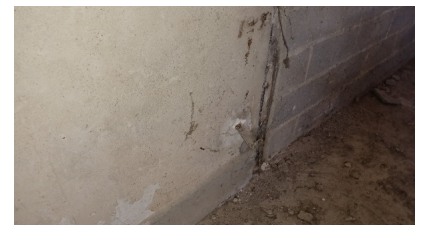
Prélèvement P031
Pièce RDC - Hall
Localisation Portes - Support - Scellement
Matériaux Enduits à base de plâtre ou ciment projetés, lissés ou talochés
Date 28 mars 2023
Résultat Absence d'amiante
Commentaire

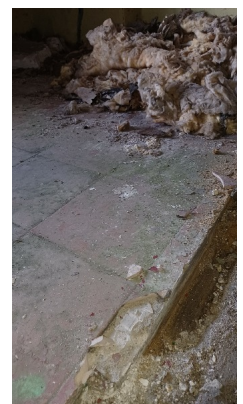
Prélèvement P032
Pièce RDC - Local 1
Localisation Sol 1
Matériaux Colles et joints de carrelage
Date 28 mars 2023
Résultat Absence d'amiante
Commentaire

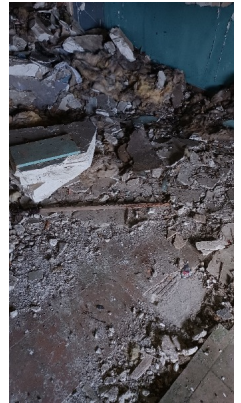
Prélèvement P033
Pièce RDC - Local 1
Localisation Sol 2
Matériaux Colles et joints de carrelage
Date 28 mars 2023
Résultat Absence d'amiante
Commentaire

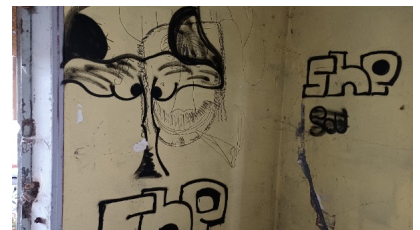
Prélèvement P034
Pièce RDC - Local 1
Localisation Murs
Matériaux Enduits à base de plâtre ou ciment projetés, lissés ou talochés
Date 28 mars 2023
Résultat Absence d'amiante
Commentaire

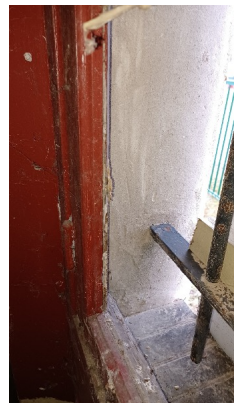
Prélèvement P035
Pièce RDC - Local 1
Localisation Fenêtres
Matériaux Joints de mastic de vitrage
Date 28 mars 2023
Résultat Absence d'amiante
Commentaire

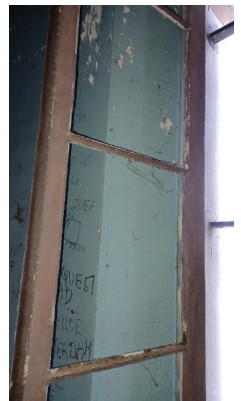
Prélèvement P036
Pièce RDC - Local 1
Localisation Fenêtres
Matériaux Joints de mastic de vitrage
Date 28 mars 2023
Résultat Absence d'amiante
Commentaire

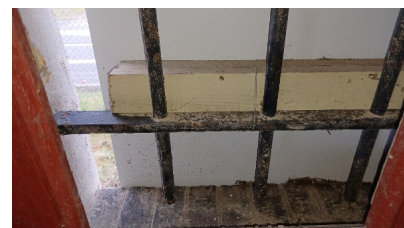
Prélèvement P037
Pièce RDC - Local 1
Localisation Fenêtres - Grilles
Matériaux Dispositifs anti condensation (peintures, films, etc.)
Date 28 mars 2023
Résultat Absence d'amiante
Commentaire

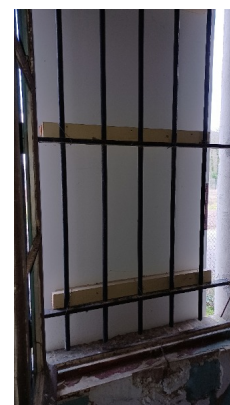
Prélèvement P038
Pièce RDC - Local 1
Localisation Fenêtres - Grilles
Matériaux Dispositifs anti condensation (peintures, films, etc.)
Date 28 mars 2023
Résultat Absence d'amiante
Commentaire

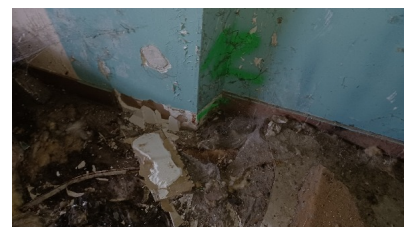
Prélèvement P039
Pièce RDC - Local 1
Localisation Doublages - Plinthes
Matériaux Colles et joints de carrelage ou de faïence
Date 28 mars 2023
Résultat Absence d'amiante
Commentaire

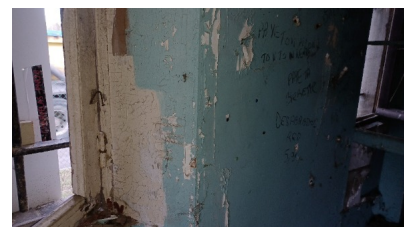
Prélèvement P040
Pièce RDC - Local 1
Localisation Murs - Doublages
Matériaux Bandes calicot, Enduit de jointement des plaques de plâtre
Date 28 mars 2023
Résultat Absence d'amiante
Commentaire

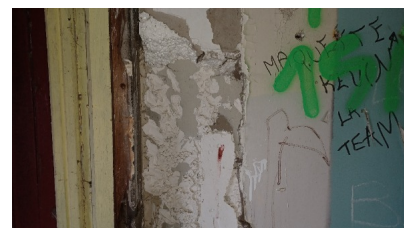
Prélèvement P041
Pièce RDC - Local 1
Localisation Doublages
Matériaux Plots de colle fixant les cloisons au mur
Date 28 mars 2023
Résultat Absence d'amiante
Commentaire

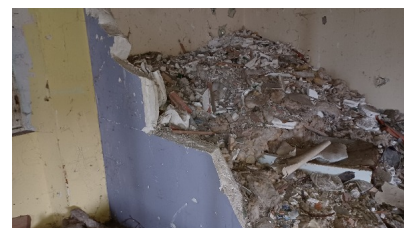
Prélèvement P042
Pièce RDC - Local 1
Localisation Murs Carreaux de plâtre
Matériaux Enduits de jointement
Date 28 mars 2023
Résultat Absence d'amiante
Commentaire

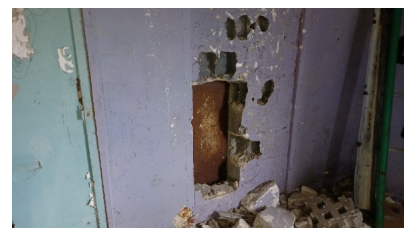
Prélèvement P043
Pièce RDC - Local 1
Localisation Murs
Matériaux Enduits à base de plâtre ou ciment projetés, lissés ou talochés
Date 28 mars 2023
Résultat Absence d'amiante
Commentaire

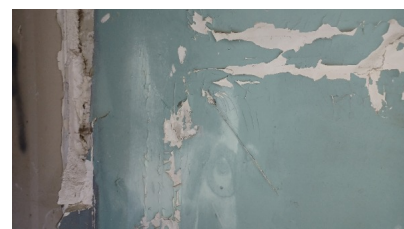
Prélèvement P044
Pièce RDC - Local 1
Localisation Murs - Doublages
Matériaux Bandes calicot, Enduit de jointement des plaques de plâtre
Date 28 mars 2023
Résultat Absence d'amiante
Commentaire

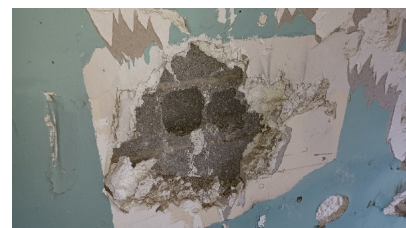
Prélèvement P045
Pièce RDC - Local 1
Localisation Doublages
Matériaux Plots de colle fixant les cloisons au mur
Date 28 mars 2023
Résultat Absence d'amiante
Commentaire

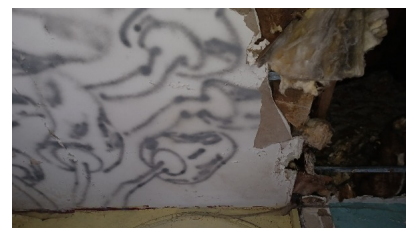
Prélèvement P046
Pièce RDC - Local 1
Localisation Plafond
Matériaux Bandes calicot, Enduit de jointement des plaques de plâtre
Date 28 mars 2023
Résultat Absence d'amiante
Commentaire

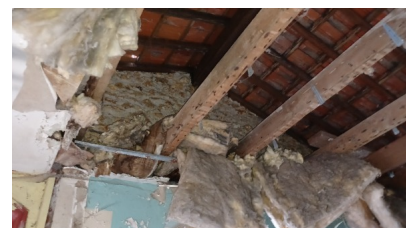
Prélèvement P047
Pièce RDC - Local 1
Localisation Plafond - Isolation
Matériaux Pare-vapeur
Date 28 mars 2023
Résultat Absence d'amiante
Commentaire

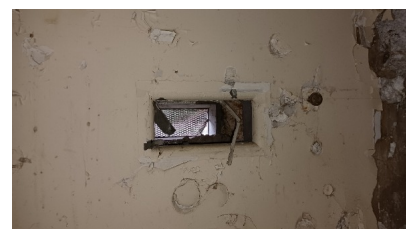
Prélèvement P048
Pièce RDC - Local 2
Localisation Ventilations
Matériaux Panneaux et plaques
Date 28 mars 2023
Résultat Absence d'amiante
Commentaire

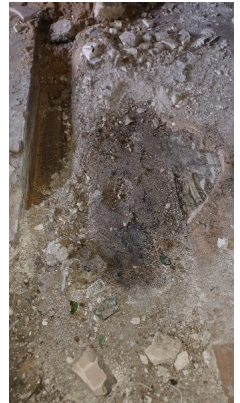
Prélèvement P049
Pièce RDC - Local 1
Localisation Sol
Matériaux Colles bitumineuses, Ragréages
Date 28 mars 2023
Résultat Absence d'amiante
Commentaire

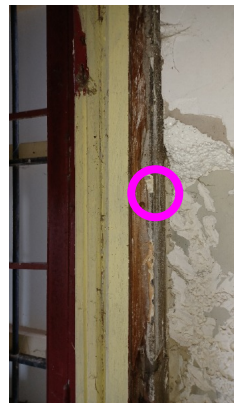
Prélèvement P050
Pièce RDC - Local 1
Localisation Dormant Ancienne Porte
Matériaux Enduits à base de plâtre ou ciment projetés, lissés ou talochés
Date 28 mars 2023
Résultat Absence d'amiante
Commentaire

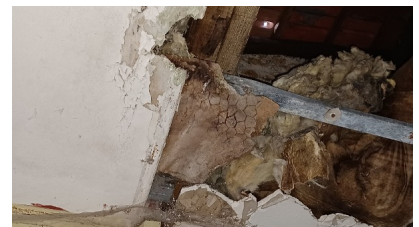
Prélèvement P051
Pièce RDC - Local 1
Localisation Plafond
Matériaux Panneaux et plaques
Date 28 mars 2023
Résultat Absence d'amiante
Commentaire

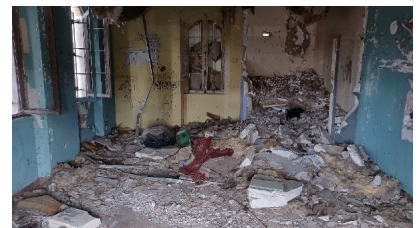
Pièce RDC - Local 1
Localisation Sol
Matériaux
Date 28 mars 2023
Résultat Non inspecté

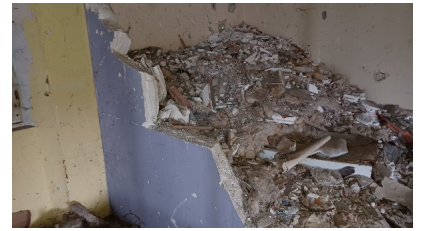
Pièce RDC - Local 2
Localisation Sol
Matériaux
Date 28 mars 2023
Résultat Non inspecté
