Le Rapport Officiel de Repérage

Adresse du bien : Quai Maréchal Foch, 27340 PONT DE L'ARCHE

Synthèse dossier
Réf. : DIA-BQT04-2505-041

Rapport de mission de repérage des matériaux et produits contenant de l'amiante avant démolition totale

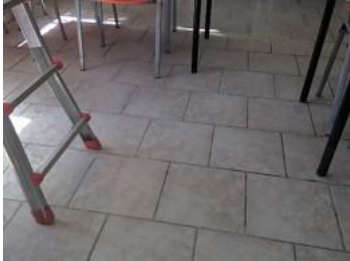
ZPSO #1		Planchers et planchers techniques / Colles et joints de carrelage, ragréages, primaires d'accrochage	
Localisation : Rez de chaussée : Salle de réunion			
Partie Inspectée / Description	Photo	N° Ech.	Conclusion
<p>Colles et joints de carrelage, ragréages, primaires d'accrochage</p> <p>Précisions de localisation : Lieu du prélèvement : Rez de chaussée Salle de réunion</p>

P001	<p>Absence d'amiante</p> <p>Après analyse référence échantillon n°001</p>
ZPSO #2		Parois verticales intérieures / Colle de plinthe	
Localisation : Rez de chaussée : Salle de réunion			
Partie Inspectée / Description	Photo	N° Ech.	Conclusion
<p>Colle de plinthe</p> <p>Précisions de localisation : Lieu du prélèvement : Rez de chaussée Salle de réunion</p>

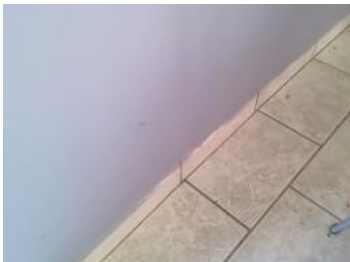
P002	<p>Absence d'amiante</p> <p>Après analyse référence échantillon n°002</p>
ZPSO #3		Parois verticales intérieures / Bandes calicot	
Localisation : Rez de chaussée : Salle de réunion

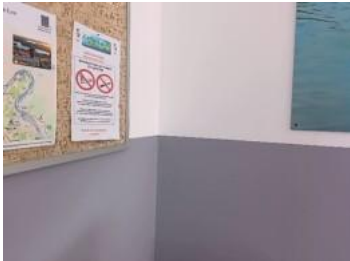
Partie Inspectée / Description	Photo	N° Ech.	Conclusion
<p>Bandes calicot</p> <p>Précisions de localisation : Lieu du prélèvement : Rez de chaussée Salle de réunion</p>

P003	<p>Absence d'amiante</p> <p>Après analyse référence échantillon n°003</p>

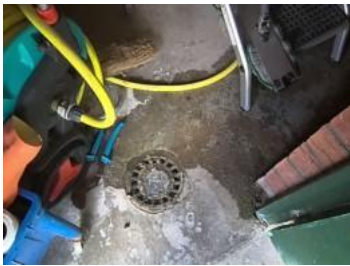
ZPSO #13		Divers / béton	
Localisation : Rez de chaussée : local ménage			
Partie Inspectée / Description	Photo	N° Ech.	Conclusion
<p>béton</p> <p>Précisions de localisation : Lieu du prélèvement : Rez de chaussée local ménage</p>

P013	<p>Absence d'amiante</p> <p>Après analyse référence échantillon n°013</p>

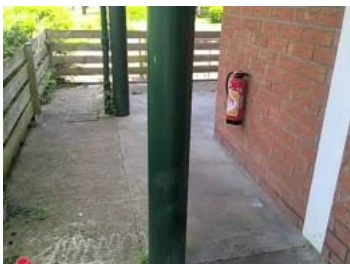
Matériaux ou produits	Localisation(s)	ZPSO	Quantité estimée	N° prélèvement ou Justification
Ardoises en fibro ciment	Extérieur : Toiture	22	180 m2	P022
Coffrage poteaux	Extérieur : Façade	24	3 u	P024

ZPSO #24		Divers / Coffrage poteaux	
Localisation : Extérieur : Façade			
Partie Inspectée / Description	Photo	N° Ech.	Conclusion
<p>Coffrage poteaux</p> <p>Précisions de localisation :</p> <p>Lieu du prélèvement : Extérieur Façade</p>

P024	<p>Présence d'amiante</p> <p>Après analyse référence échantillon n°024</p> <p>Types de fibres :</p> <p>Chrysotile</p>

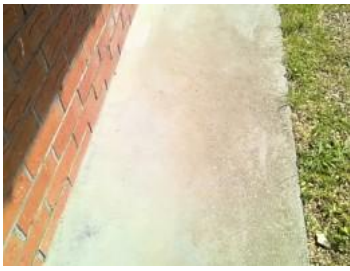
ZPSO #26		Divers / Dalle béton	
Localisation : Extérieur : Sol			
Partie Inspectée / Description	Photo	N° Ech.	Conclusion
Dalle béton Précisions de localisation : Lieu du prélèvement : Extérieur Sol

P026	Absence d'amiante Après analyse référence échantillon n°026

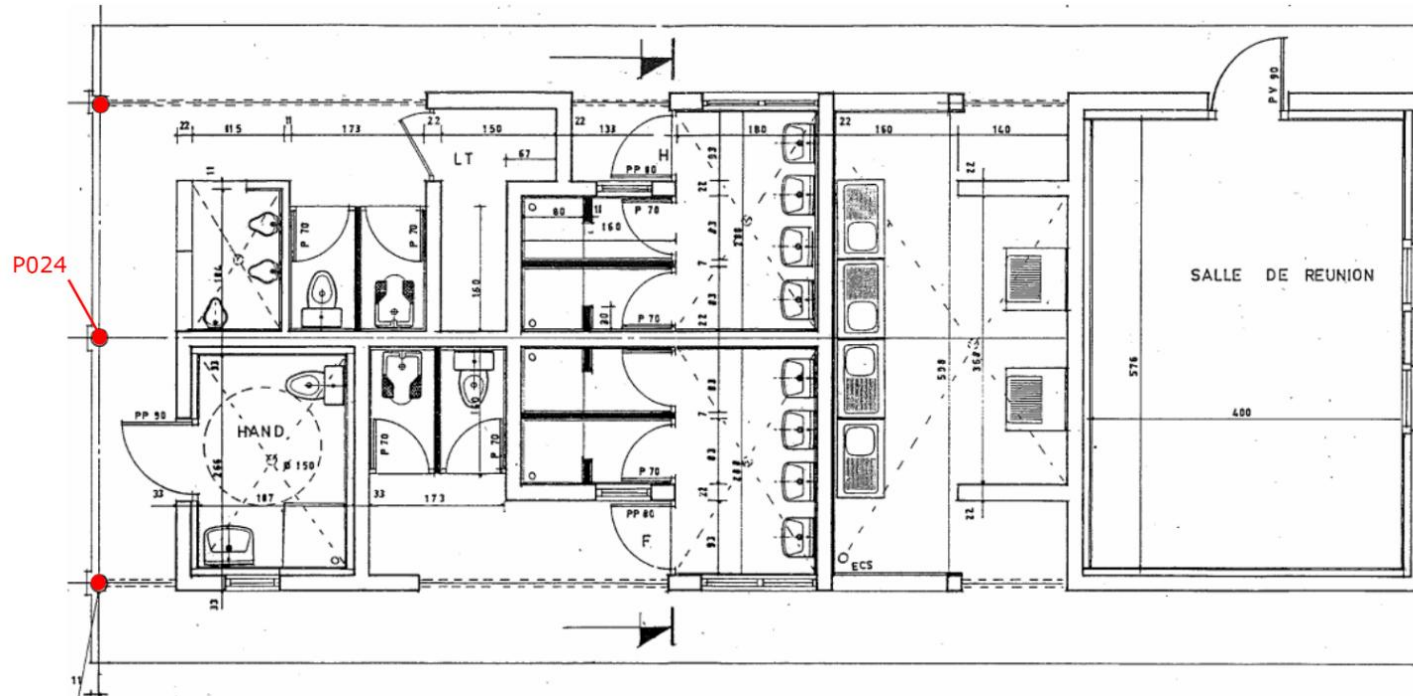
ZPSO #24 - Coffrage poteaux

P024 Coffrage poteaux
