# FRENELLES EN VEXIN

## MISSION D'AUSCULTATION DES CHAUSSEES

### Compte rendu des études

Rue de l'Église, rue des Cornettes et rue Benoist

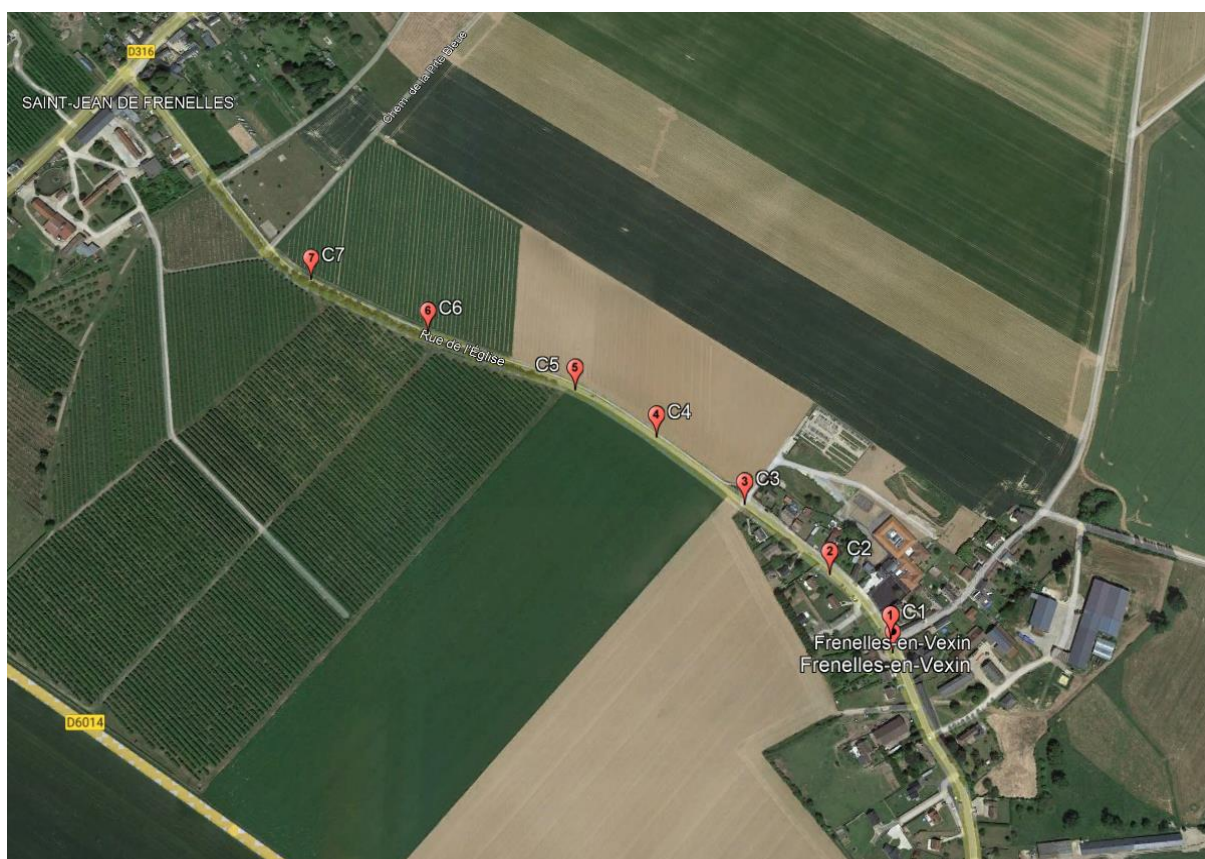
Les carottages C1 à C7 sont réalisées sur la rue de l’Eglise :

Les sondages de C1 à C7 ont permis de mettre en évidence plusieurs structures de type « souple » en Graves Non traitées (GNT) qui est identifiée sur 40 cm minimum. Les matériaux bitumineux sont présents sur des épaisseurs qui varient de 7 à 11 cm sur plusieurs couches.

L’ensemble est recouvert par une couche d’usure (1 à 2 cm).

Les interfaces entre couches d’enrobés sont collées.

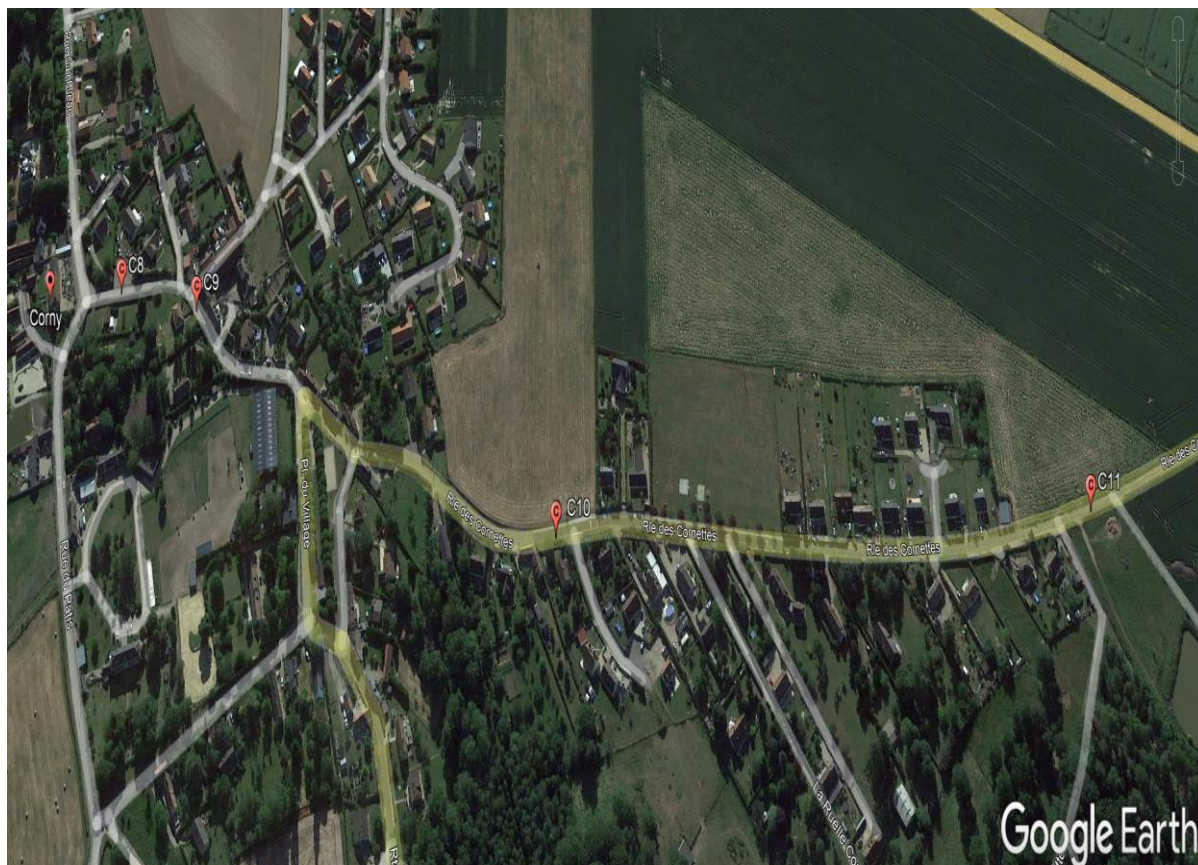
Les carottages C8 à C11 sont réalisées sur la rue des Cornettes :

Les sondages de C8 à C11 ont permis de mettre en évidence plusieurs structures de type « souple » en Graves Non traitées (GNT) qui est identifiée sur 40 cm minimum. Les matériaux bitumineux sont présents sur des épaisseurs qui varient de 7 à 12 cm sur plusieurs couches.

Les interfaces entre couches d’enrobés sont collées, hormis sur la dernière couche sur C9 et C10, dont les interfaces sont décollées à 9 cm de profondeur.

On observe une fissure sur les quatre premiers centimètres.

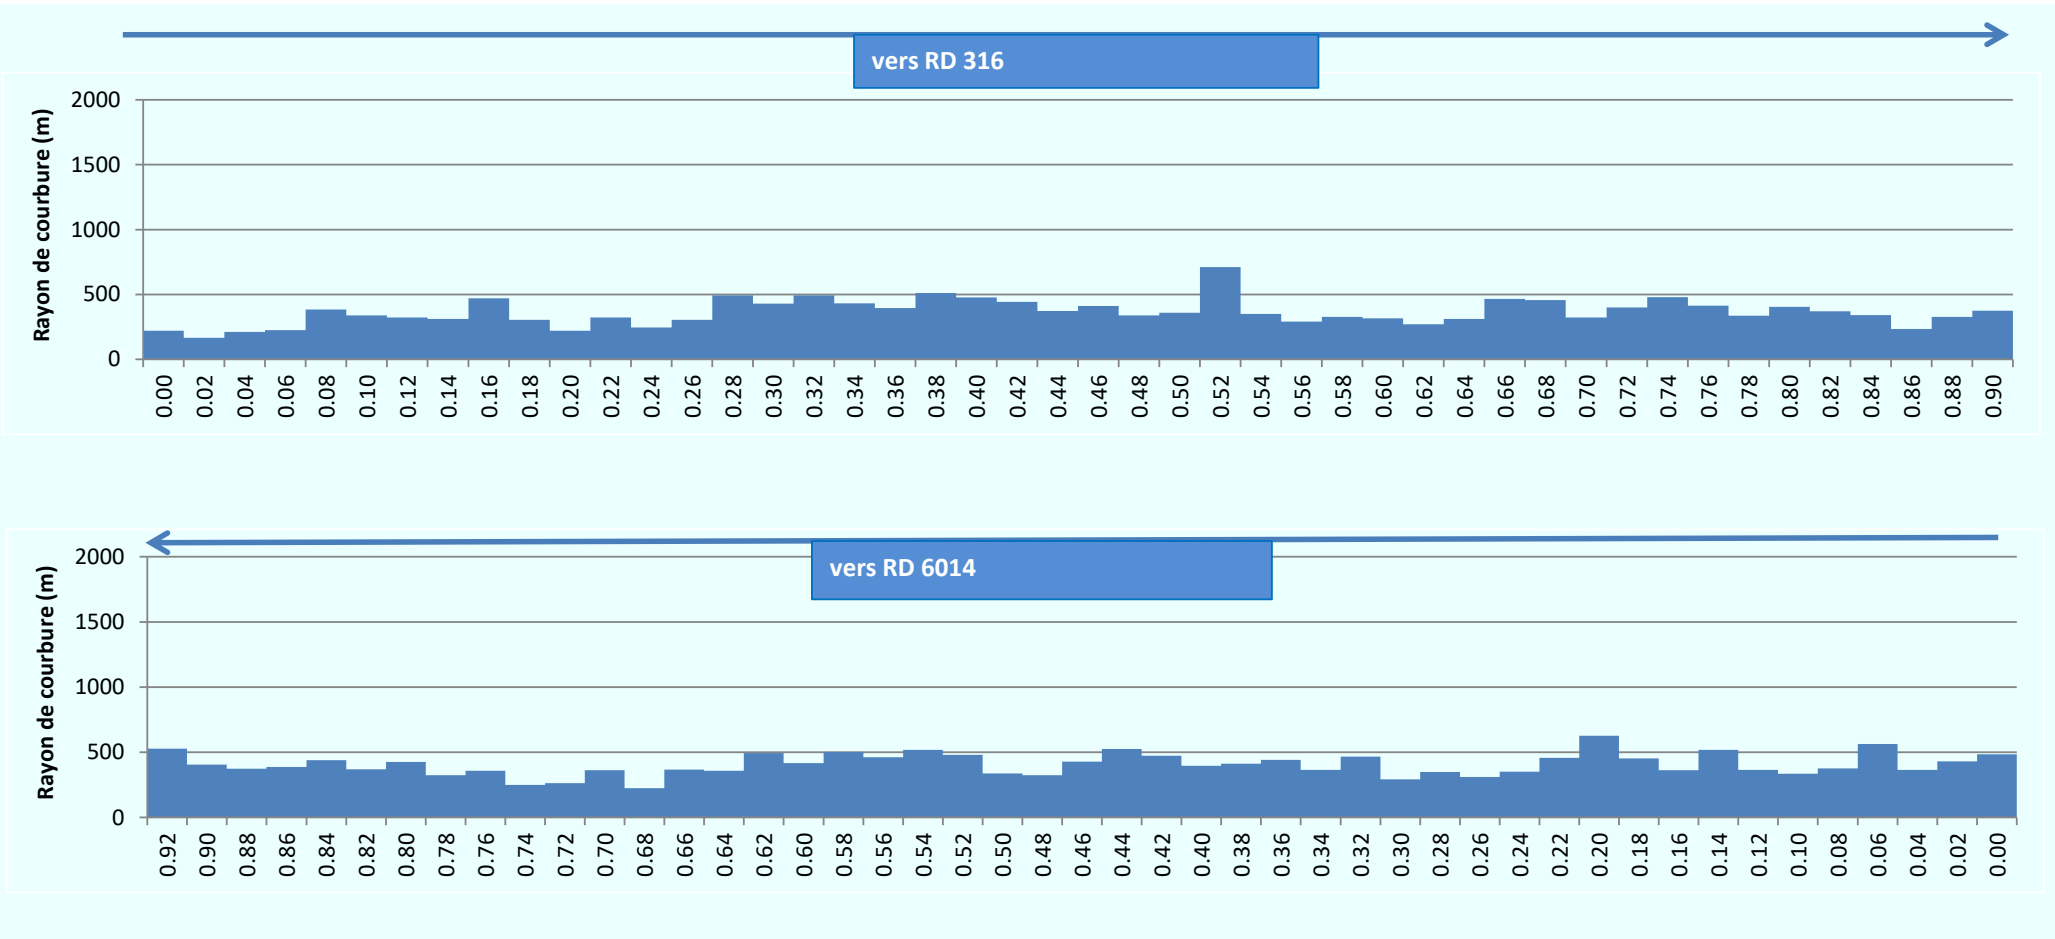
# rue de l'Eglise

Voie ALLER	Voie RETOUR	Ensemble des voies
<b>Deflexion Caractéristique (1/100mm)</b>	<b>101.8</b>	<b>82.9</b>	<b>93.3</b>
<b>Deflexion Moyenne (1/100mm)</b>	<b>64.4</b>	<b>58.6</b>	<b>61.5</b>
<b>Ecart type</b>	<b>18.7</b>	<b>12.1</b>	<b>15.9</b>
<b>Valeur Minimum (1/100mm)</b>	<b>35.8</b>	<b>37.3</b>	<b>35.8</b>
<b>Valeur Maximum (1/100mm)</b>	<b>123.5</b>	<b>81.9</b>	<b>123.5</b>
<b>Rayon Moyen (m)</b>	<b>362.8</b>	<b>406.3</b>	<b>384.8</b>

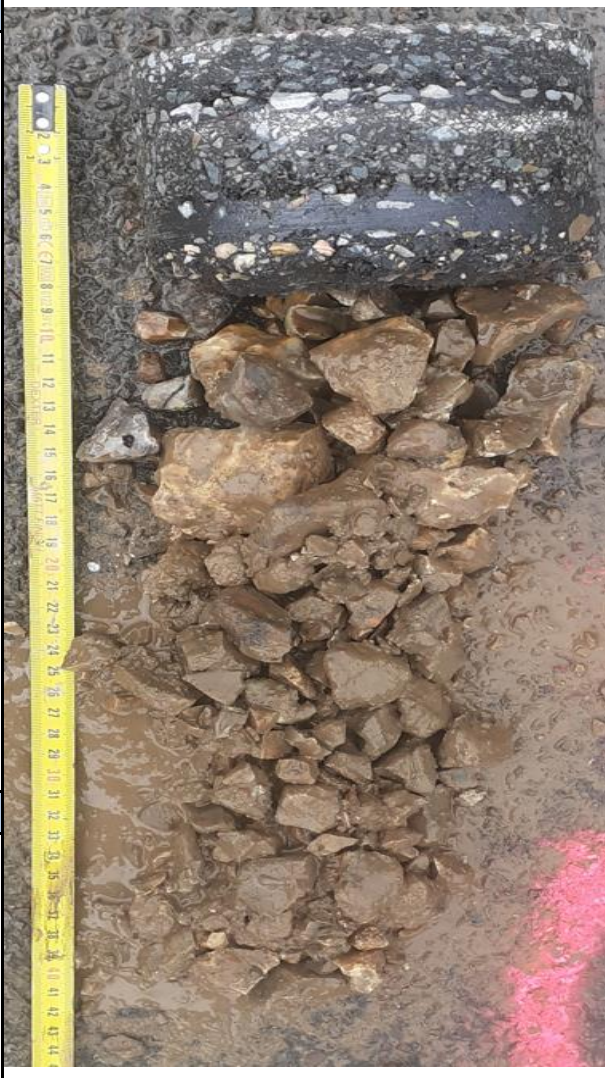
Épaisseur d'enrobés reconnue

épaisseur enrobé 0/10 : 2 cm	
épaisseur enrobé 0/10 : 3.5 cm	
épaisseur enrobé 0/10 : 2 cm	
épaisseur enrobé 0/10 : 2 cm	
GNT : 40 cm	
Épaisseur d'enrobés soumise au test	
épaisseur soumise au test : 9 cm sans objet

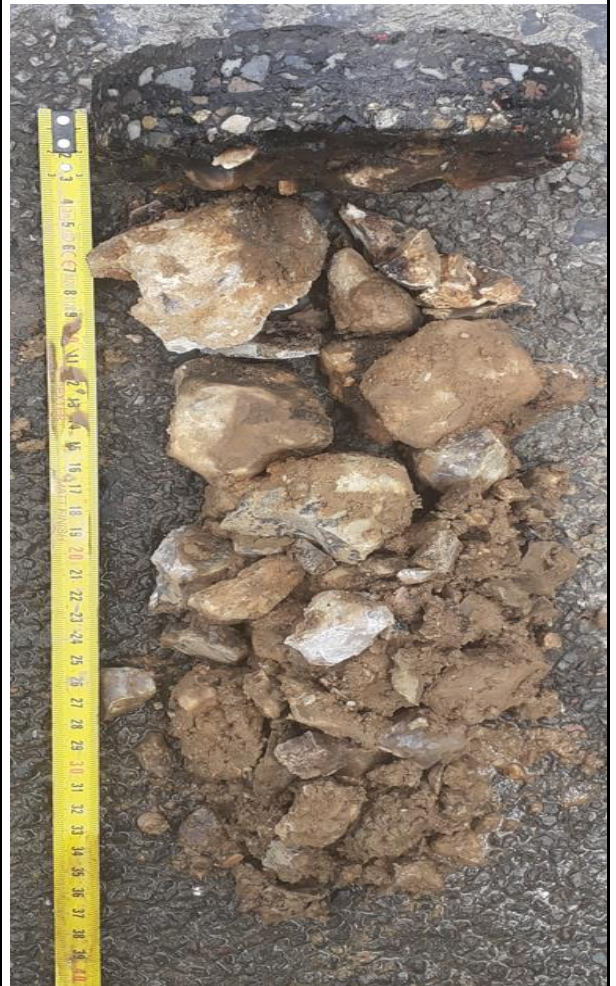
épaisseur enrobé 0/10 : 2 cm

GNT : 38 cm

épaisseur soumise au test : 4.5 cm  
sans objet

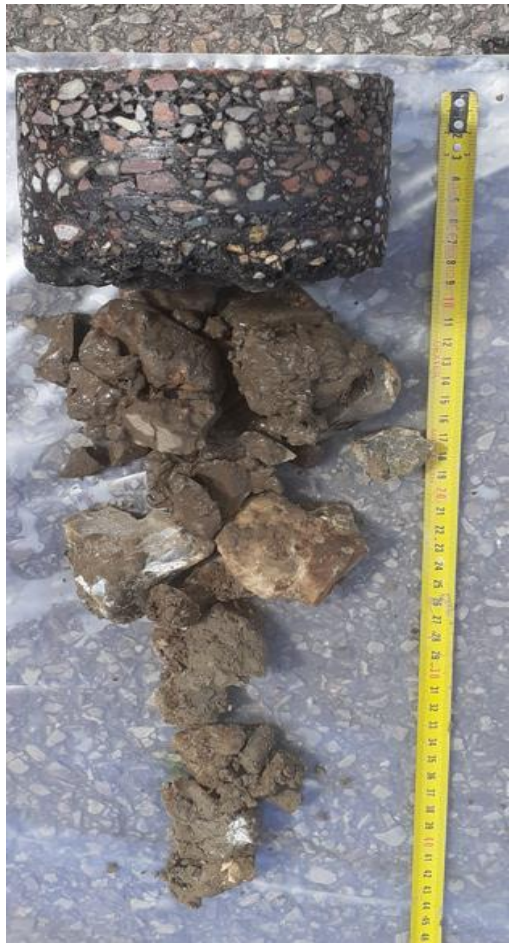
<b>Epaisseur d'enrobés reconnue</b>	<p>épaisseur enrobé 0/10 : 6 cm</p> <p>épaisseur enrobé 0/10 : 3 cm</p> <p>GNT : 15 cm</p> <p>Argile : 20 cm</p>

<b>Epaisseur d'enrobés soumise au test</b>		
<p>épaisseur soumise au test : 9 cm</p> <p>sans objet</p>		
<b>Epaisseur d'enrobés reconnue</b>

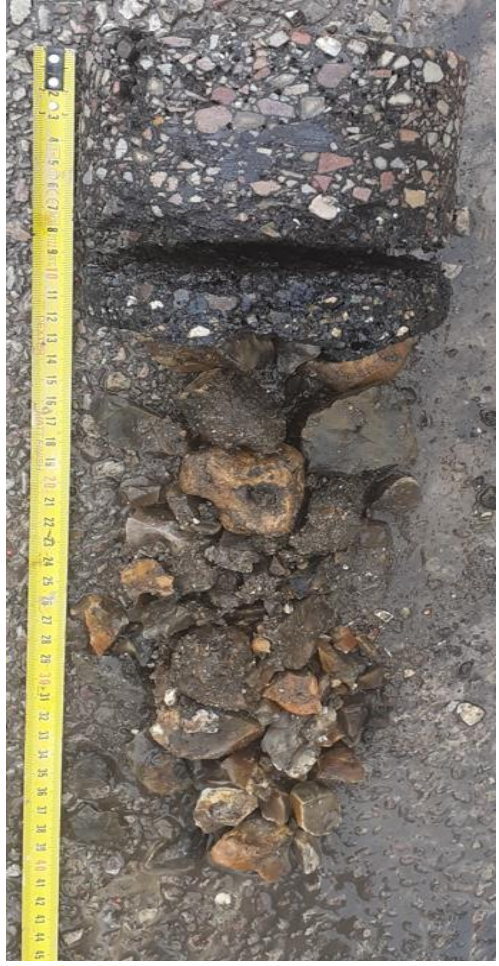
<b>Epaisseur d'enrobés reconnue</b>

épaisseur enrobé 0/10 : 9 cm	
épaisseur enrobé 0/10 : 2.5 cm	
GNT : 40 cm	
<b>Epaisseur d'enrobés soumise au test</b>	
épaisseur soumise au test : 11.5 cm sans objet

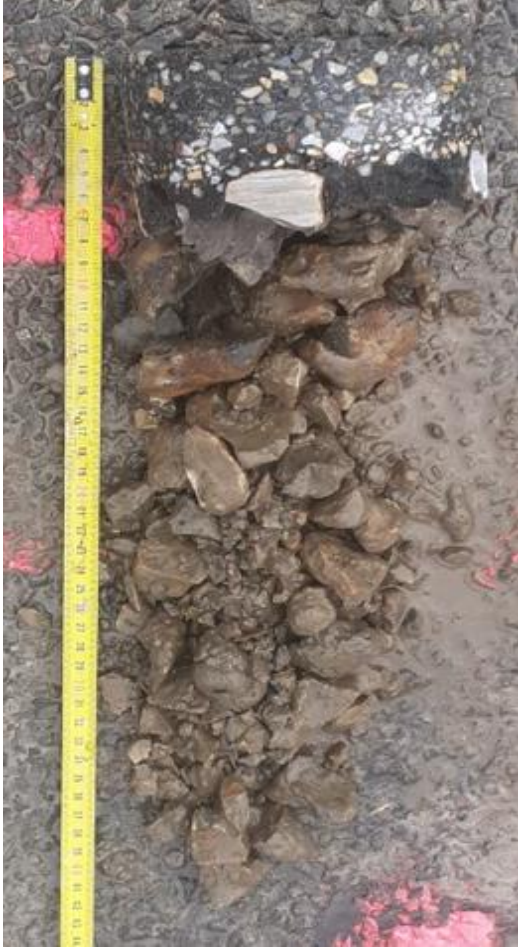
<p style="text-align: center;"><b>Epaisseur d'enrobés reconnue</b></p>

<p>épaisseur enrobé 0/10 : 7 cm</p>  <p>GNT : 40 cm</p>	
<p style="text-align: center;"><b>Epaisseur d'enrobés soumise au test</b></p>	
<p>épaisseur soumise au test : 7 cm sans objet</p>

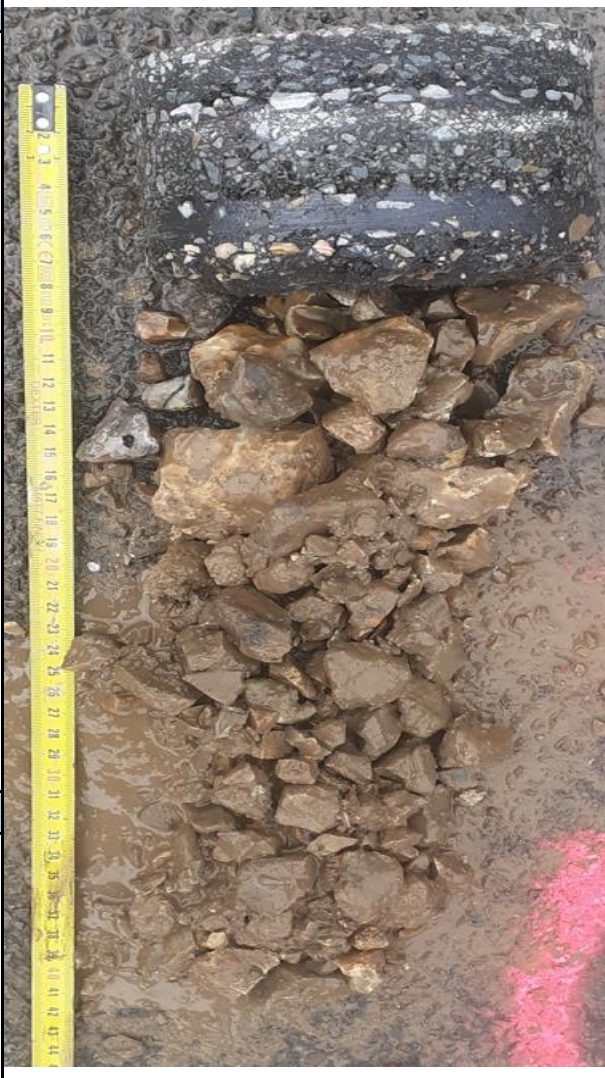
Épaisseur d'enrobés reconnue

épaisseur enrobé 0/10 : 2 cm	
épaisseur enrobé 0/10 : 3.5 cm	
épaisseur enrobé 0/10 : 2 cm	
épaisseur enrobé 0/10 : 2 cm	
GNT : 40 cm	
Épaisseur d'enrobés soumise au test	
épaisseur soumise au test : 9 cm sans objet

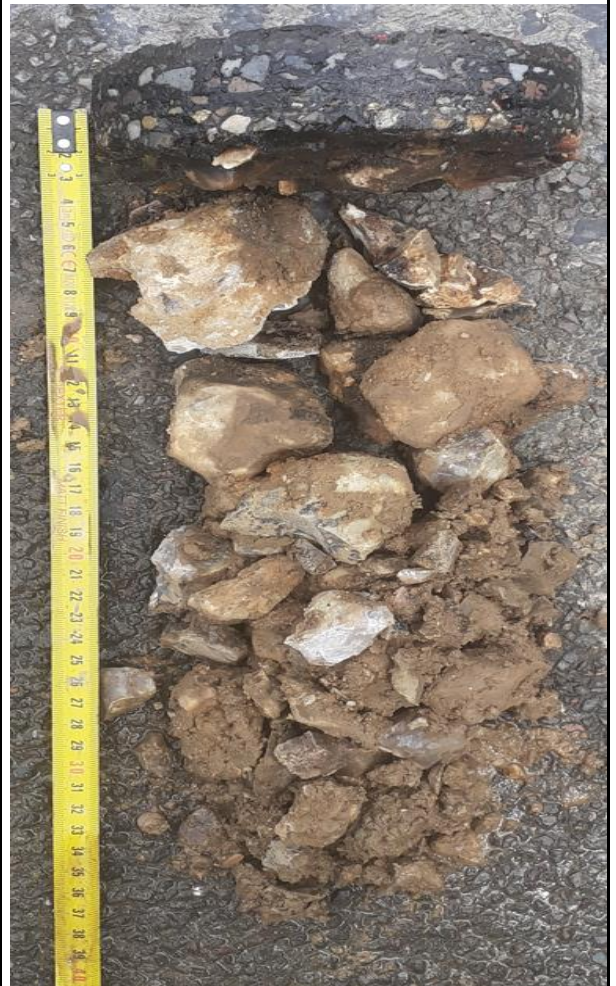
épaisseur enrobé 0/10 : 2 cm

GNT : 38 cm

épaisseur soumise au test : 4.5 cm  
sans objet
