Dossier de diagnostics techniques

Pré-rapport de mission de repérage des matériaux et produits contenant de l'amiante avant réalisation de travaux

Référence AMITRAV-E1995157-2301 28 mars 2023

Bien	ERP catégorie 1 à 4
Adresse	Rue du Catelier, Ancienne Hall 27380 CHARLEVAL
Propriétaire	COMMUNE DE CHARLEVAL 1 Place du General de Gaulle 27380 CHARLEVAL
Demandeur	COMMUNE DE CHARLEVAL 1 Place du General de Gaulle 27380 CHARLEVAL

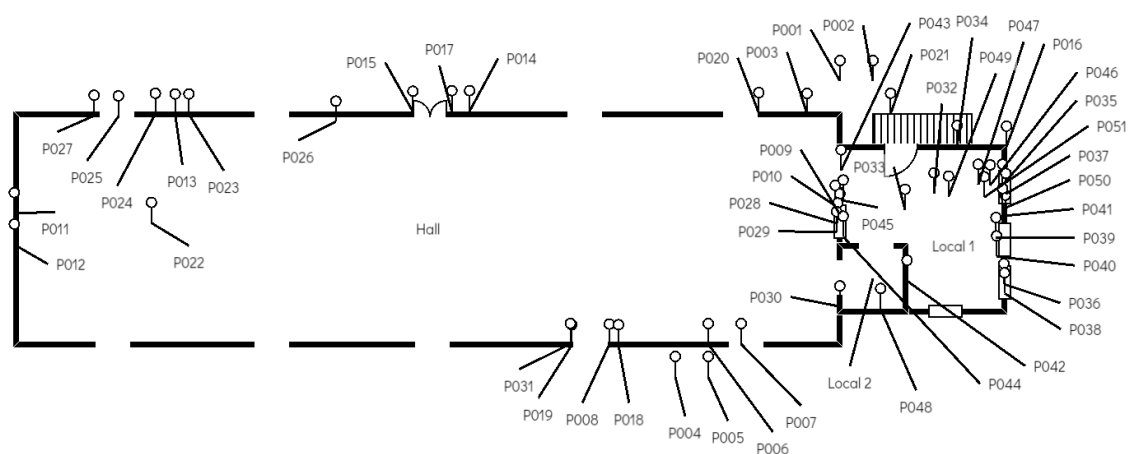
Planche de repérage usuel RDC		1/2
Référence	AMITRAV-E1995157-2301	Version 1
Origine	Dekra diagnostic / SYLVAIN DEHEDIN	
Adresse	Rue du Catelier, Ancienne Hall 27380 CHARLEVAL

P001 Extérieur Charpente Peintures intumescentes	P002 Extérieur Poutres Peintures intumescentes	P003 Extérieur Murs - Treillis Peintures intumescentes
P004 Extérieur Charpente Peintures intumescentes	P005 Extérieur Poutres Peintures intumescentes	P006 Extérieur Murs - Treillis Peintures intumescentes
P007 Extérieur Façades Enduits extérieurs (projetés, lissés ou talochés)	P008 Extérieur Façades - embrasures Enduits extérieurs (projetés, lissés ou talochés)	P009 Hall Fenêtres Haute Joints de mastic de vitrage
P010 Hall Fenêtres Haute - Bâti Dispositifs anti condensation (peintures, films, etc.)	P011 Hall Fenêtres Haute Joints de mastic de vitrage	P012 Hall Fenêtres Haute - Bâti Dispositifs anti condensation (peintures, films, etc.)
P013 Hall Entre Charpente et Treillis Pare-pluie	P014 Extérieur Façades Enduits extérieurs (projetés, lissés ou talochés)	P015 Extérieur Façades - embrasures Enduits extérieurs (projetés, lissés ou talochés)

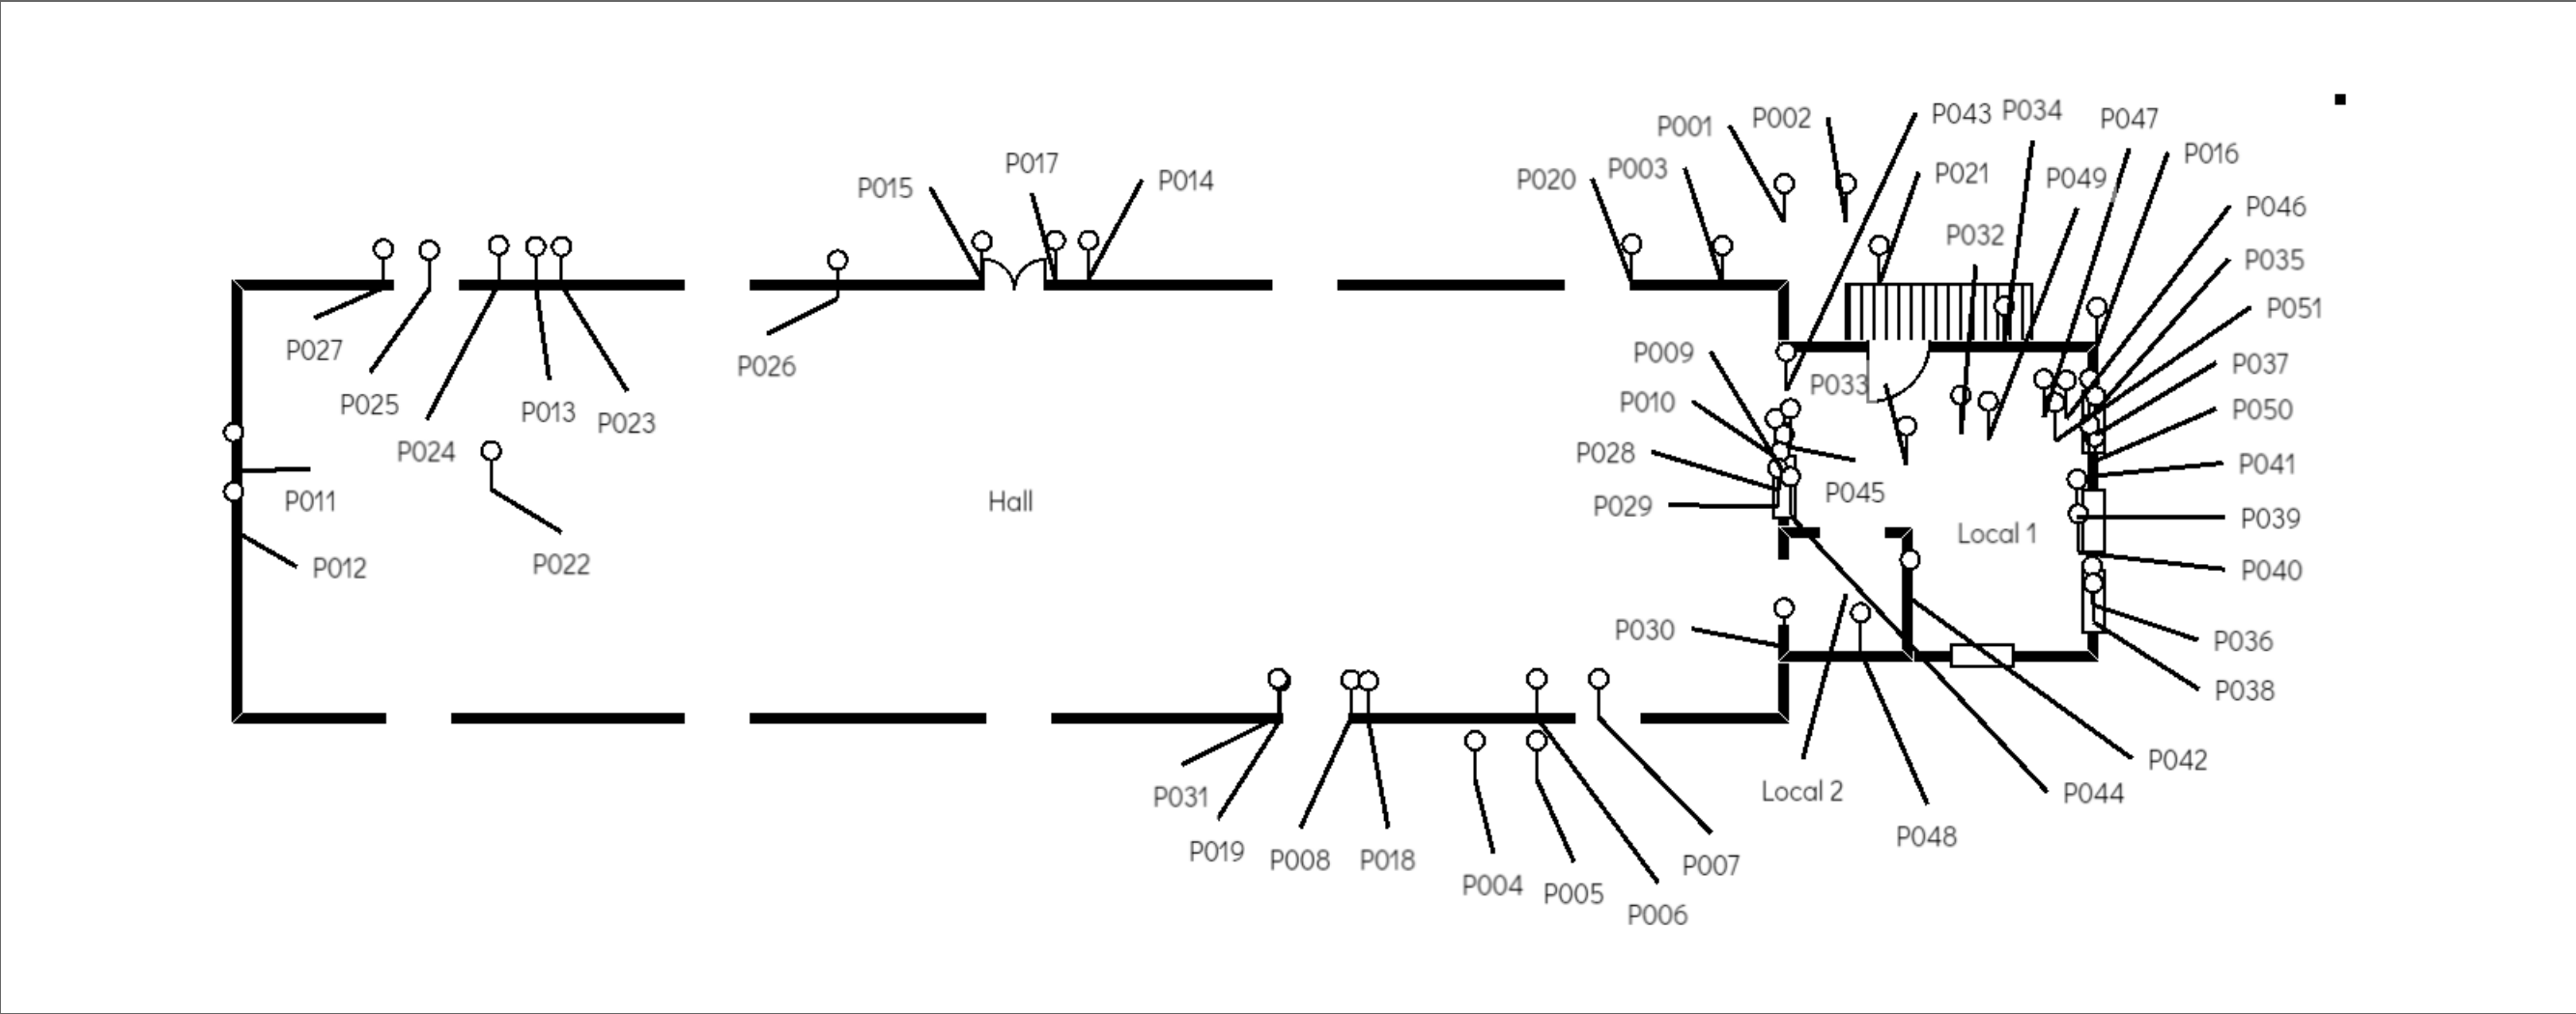
Planche de repérage usuel			1/2
RDC			
Référence	AMITRAV-E1995157-2301	Version	1
Origine	Dekra diagnostic / SYLVAIN DEHEDIN		
Adresse	Rue du Catelier, Ancienne Hall 27380 CHARLEVAL

Prélèvements
P001 Extérieur Charpente Peintures intumescentes
P002 Extérieur Poutres Peintures intumescentes
P003 Extérieur Murs - Treillis Peintures intumescentes
P004 Extérieur Charpente Peintures intumescentes
P005 Extérieur Poutres Peintures intumescentes
P006 Extérieur Murs - Treillis Peintures intumescentes
P007 Extérieur Façades Enduits extérieurs (projetés, lissés ou talochés)
P008 Extérieur Façades - embrasures Enduits extérieurs (projetés, lissés ou talochés)
P009 Hall Fenêtres Haute Joints de mastic de vitrage
P010 Hall Fenêtres Haute - Bâti Dispositifs anti condensation (peintures, films, etc.)
P011 Hall Fenêtres Haute Joints de mastic de vitrage
P012 Hall Fenêtres Haute - Bâti Dispositifs anti condensation (peintures, films, etc.)
P013 Hall Entre Charpente et Treillis Pare-pluie
P014 Extérieur Façades Enduits extérieurs (projetés, lissés ou talochés)
P015 Extérieur Façades - embrasures Enduits extérieurs (projetés, lissés ou talochés)

P016 Extérieur Façades Enduits extérieurs (projetés, lissés ou talochés)
P017 Extérieur Soubassement Pierres Enduits de jointement
P018 Extérieur Soubassement Pierres Enduits de jointement
P019 Extérieur Embrasures - montants Dispositifs anti condensation (peintures, films, etc.)
P020 Extérieur Embrasures - montants Dispositifs anti condensation (peintures, films, etc.)
P021 Extérieur Garde corps (Escalier) Dispositifs anti condensation (peintures, films, etc.)
P022 Hall Sol Ragréages
P023 Hall Plinthes Enduits à base de ciment, lissés ou talochés (ragréage, débouillage, lissage)
P024 Hall Murs Enduits à base de plâtre ou ciment projetés, lissés ou talochés
P025 Hall Volet roulant de porte Dispositifs anti condensation (peintures, films, etc.)
P026 Hall Support Dispositifs anti condensation (peintures, films, etc.)
P027 Hall Portes - Support - Scellement Enduits à base de plâtre ou ciment projetés, lissés ou talochés

P028 Hall Fenêtre Basse Joints de mastic de vitrage

P029 Hall Fenêtre - Isolation Pare-vapeur
P030 Hall Murs Enduits à base de plâtre ou ciment projetés, lissés ou talochés
P031 Hall Portes - Support - Scellement Enduits à base de plâtre ou ciment projetés, lissés ou talochés
P032 Local 1 Sol 1 Colles et joints de carrelage
P033 Local 1 Sol 2 Colles et joints de carrelage
P034 Local 1 Murs Enduits à base de plâtre ou ciment projetés, lissés ou talochés
P035 Local 1 Fenêtres Joints de mastic de vitrage
P036 Local 1 Fenêtres Joints de mastic de vitrage
P037 Local 1 Fenêtres - Grilles Dispositifs anti condensation (peintures, films, etc.)
P038 Local 1 Fenêtres - Grilles Dispositifs anti condensation (peintures, films, etc.)
P039 Local 1 Doublages - Plinthes Colles et joints de carrelage ou de faïence
P040 Local 1 Murs - Doublages Bandes calicot, Enduit de jointement des plaques de plâtre
P041 Local 1 Doublages Plots de colle fixant les cloisons au mur
P042 Local 1 Murs Carreaux de plâtre Enduits de jointement

P043 Local 1 Murs Enduits à base de plâtre ou ciment projetés, lissés ou talochés
P044 Local 1 Murs - Doublages Bandes calicot, Enduit de jointement des plaques de plâtre
P045 Local 1 Doublages Plots de colle fixant les cloisons au mur
P046 Local 1 Plafond Bandes calicot, Enduit de jointement des plaques de plâtre
P047 Local 1 Plafond - Isolation Pare-vapeur
P048 Local 2 Ventilations Panneaux et plaques
P049 Local 1 Sol Colles bitumineuses, Ragréages
P050 Local 1 Dormant Ancienne Porte Enduits à base de plâtre ou ciment projetés, lissés ou talochés
P051 Local 1 Plafond Panneaux et plaques
