Le Rapport Officiel de Repérage

Adresse du bien : Quai Maréchal Foch, 27340 PONT DE L'ARCHE

Synthèse dossier
Réf. : DIA-BQT04-2505-041

Rapport de mission de repérage des matériaux et produits contenant de l'amiante avant démolition totale

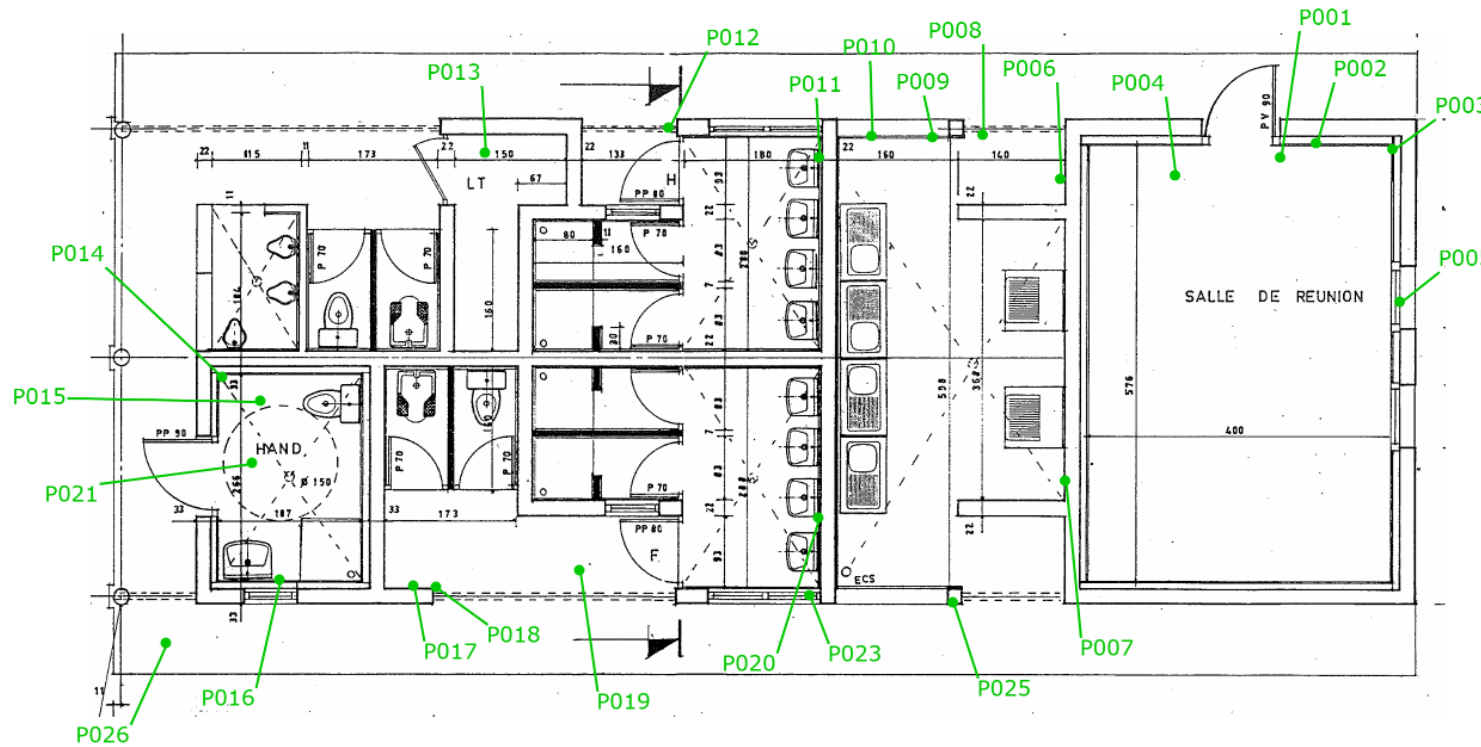
Planche de repérage technique

Matériaux et produits sans amiante

P001	Colles et joints de carrelage, ragréages, primaires d'accrochage	P002	Colles et joints de carrelage ou de faïence, ragréage, primaire d'accrochage
P003	Bandes calicot	P004	Bandes calicot
P005	Joints de mastic de vitrage (notamment châssis aluminium)	P006	Joint d'assemblage brique pleine
P007	Colles et joints de carrelage ou de faïence, ragréage, primaire d'accrochage	P008	Colles et joints de carrelage, ragréages, primaires d'accrochage
P009	Colles et joints de carrelage ou de faïence, ragréage, primaire d'accrochage	P010	Joints de mastic de vitrage (notamment châssis aluminium)
P011	Plots de colle fixant les cloisons au mur	P012	Enduit béton
P013	béton	P014	Bandes calicot
P015	Bandes calicot	P016	Colles et joints de carrelage ou de faïence, ragréage, primaire d'accrochage
P017	Joint d'assemblage brique pleine	P018	Colles et joints de carrelage ou de faïence, ragréage, primaire d'accrochage
P019	Colles et joints de carrelage, ragréages, primaires d'accrochage	P020	Colles et joints de carrelage ou de faïence, ragréage, primaire d'accrochage
